PROGETTO PER IL RESTAURO E LA VALORIZZAZIONE DELLA STATUA DI SANTA MARGHERITA UBICATA IN PIAZZA DEL DUOMO A CORTONA (AR) – Ing. Giancarlo Ristori - Arch. Paolo Vaccaro – Arch. Marco Poesini

ASSOCIAZIONE PER IL RECUPERO E LA VALORIZZAZIONE DEGLI ORGANI STORICI DELLA CITTA' DI CORTONA
COMUNE DI CORTONA – BANCA POPOLARE DI CORTONA
CORTONA 21 FEBBRAIO 2014

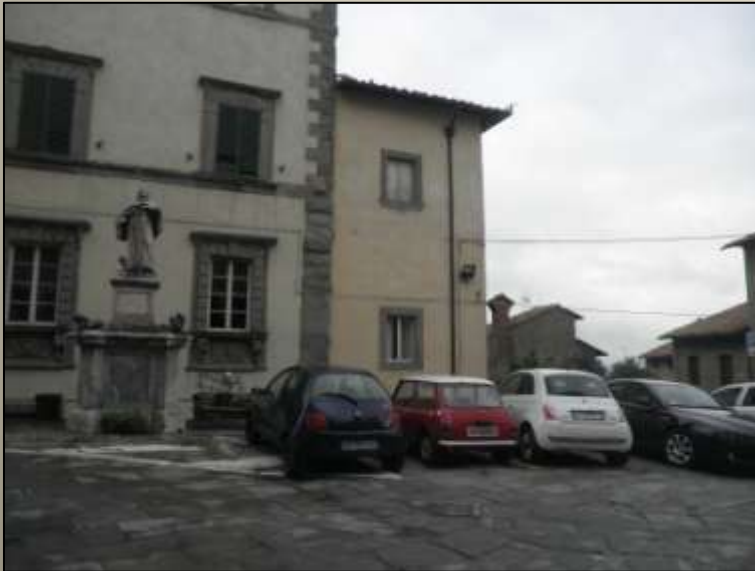
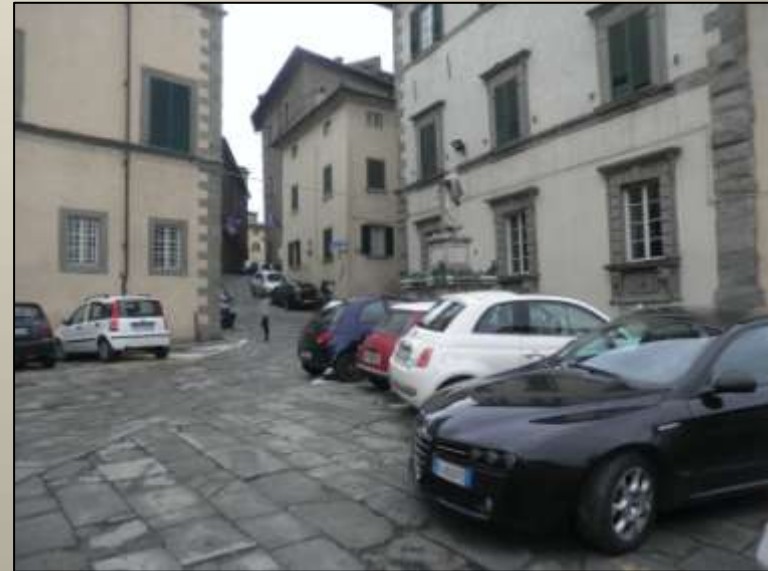
IL MONUMENTO È SITUATO IN UN'AREA DELLA PIAZZA UTILIZZATA COME **PARCHEGGIO** DI AUTOVETTURE

LE AUTO SPESSO VENGONO POSIZIONATE FUORI DELLE AREE DEPUTATE ALLA SOSTA PERIMETRATE E TALMENTE A **RIDOSSO DELLA STATUA** DA SOFFOCARLA E NASCONDERE LA VISTA DEL BASAMENTO DELLA STESSA

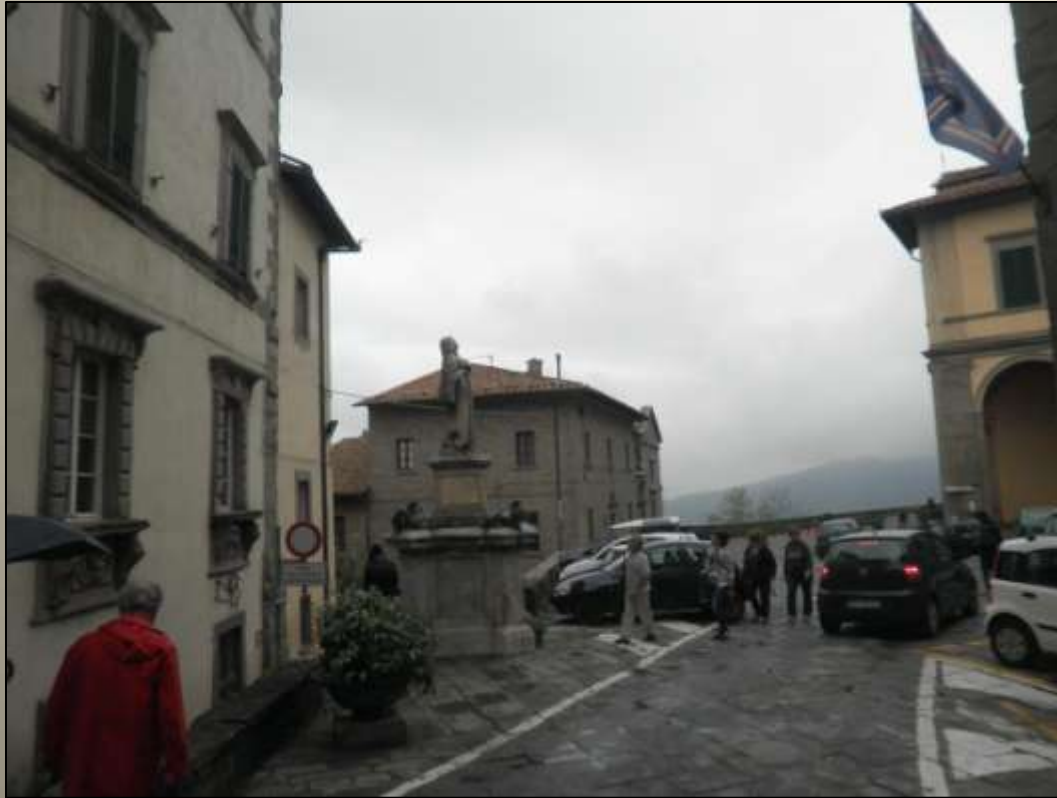
LA COLLOCAZIONE DELLA
STATUA NE COMPROMETTE:

- LA PRESENZA
- LA LEGGIBILITÀ
- LA MANUTENZIONE

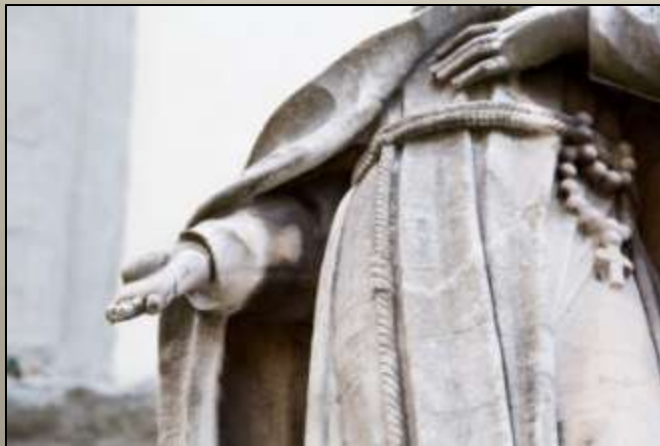
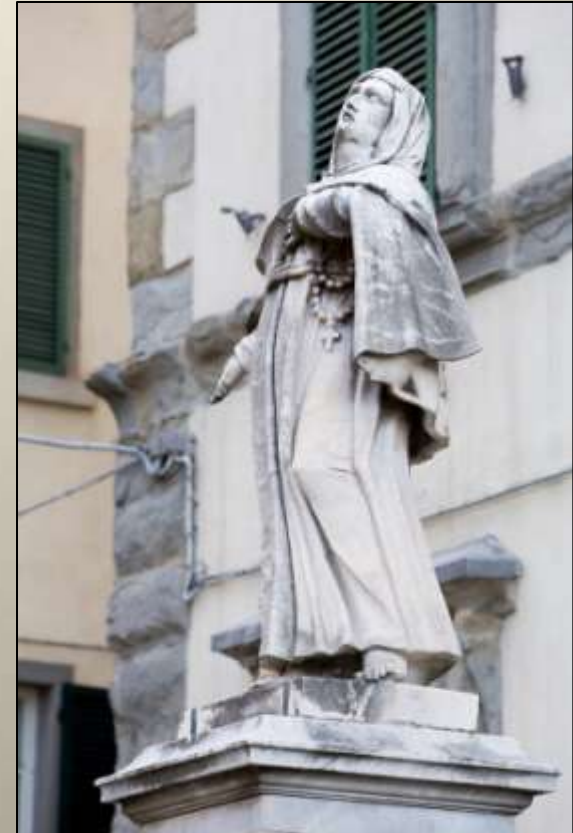
- **DEGRADO E DETERIORAMENTO** DEL MONUMENTO CONSEQUENZA DELLA CONCENTRAZIONE NELL'ATMOSFERA DI POLVERI E DI ALTRI RESIDUI INQUINANTI COMBINATI CON L'AZIONE EROSIVA E DISGREGANTE DEL VENTO E DEL GELO
- **DIFFUSE MANCANZE DI MATERIALE** PER EFFETTO DEGLI URTI DI AUTOMOBILI E DI ATTI VANDALICI

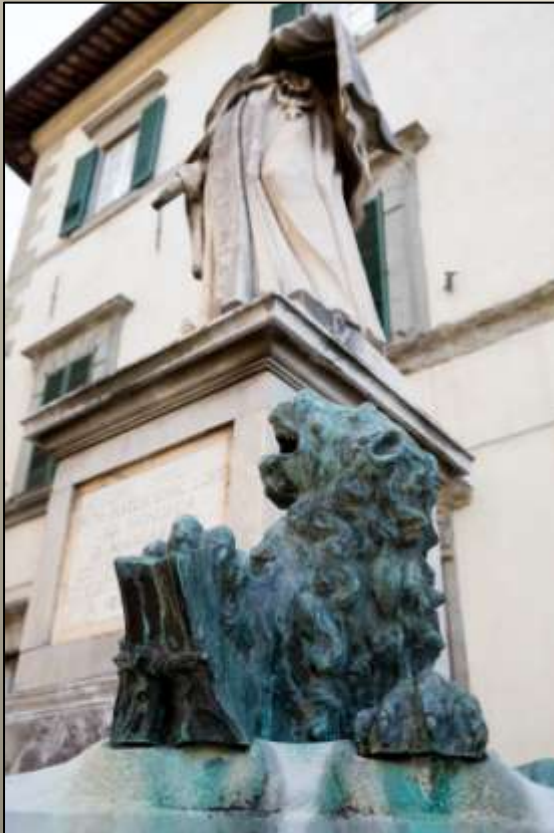
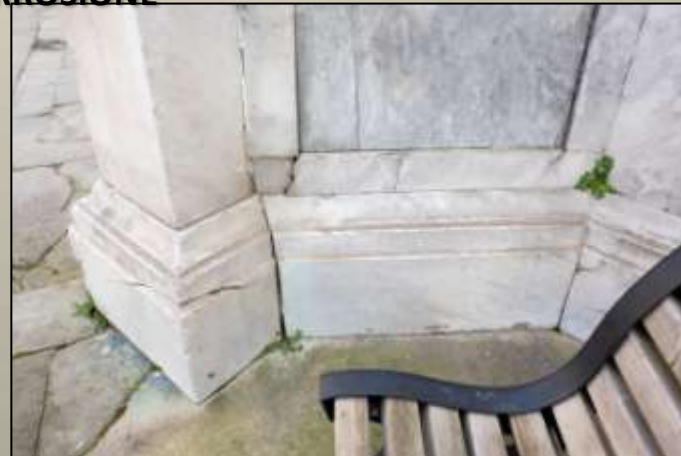
- **FRATTURE E LESIONI**
- **DEPOSITI SUPERFICIALI**
- **PRESENZA DI MUFFE, VEGETAZIONE INVASIVA E SCRITTE**
- **LA PATINA DEI BRONZI E' RICOPERTA DAI PRODOTTI DELLA CORROSIONE**

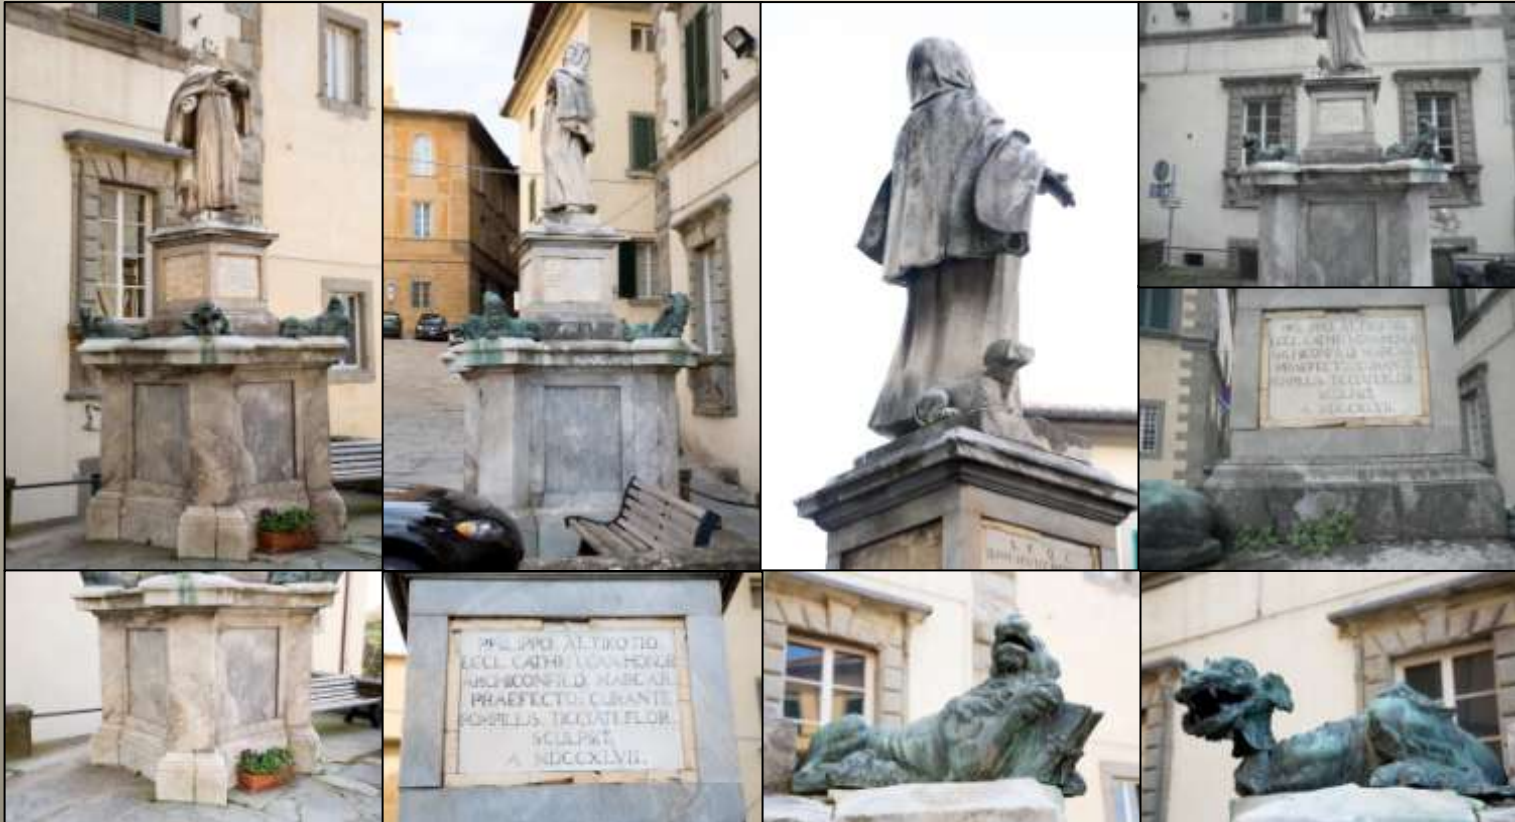
INTERVENTO DI RESTAURO E VALORIZZAZIONE RISULTA EVIDENTE

L'INTERVENTO PROPOSTO SI ARTICOLA IN TRE LIVELLI DI INTERVENTO:
